**BÁO CÁO KẾT QUẢ ĐÁNH GIÁ NỘI BỘ HỆ THỐNG QUẢN LÝ  
RỪNG TẠI NHÓM HỘ CCR HUYỆN CON CUÔNG**

**Thời gian :** Từ tháng 8-9/8/2024

**Địa điểm :** huyện Con Cuông, tỉnh Nghệ An

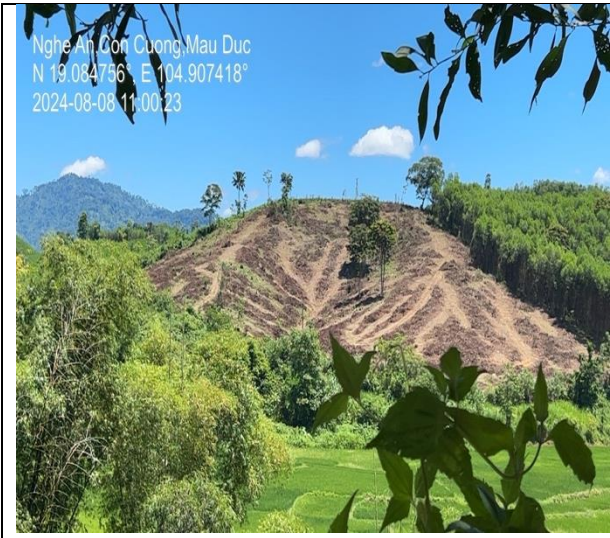
Tuy nhiên, do đây là năm đầu tiên các hộ dân tham gia vào Nhóm Chứng chỉ rừng và thực hành sản xuất rừng theo tiêu chuẩn FSC®, cho nên nhiều thói quen canh tác từ trước đến giờ vẫn chưa thể thay đổi. Tín hiệu đáng mừng là một số hộ đã nhận thức được vai trò và lợi ích của việc không đốt thực bì hoặc đốt thực bì có kiểm soát (gom đốt) trước khi trồng. Tuy nhiên nhiều hộ dân vẫn còn giữ tập quán canh tác cũ, đốt toàn diện thực bì.

<p><i>H1. Gom thực bì để xử lý</i></p>	<p><i>H2. Đốt thực bì khi trồng rừng của hộ thành viên</i></p>

- Tăng cường tuyên truyền và vận động người dân hạn chế xử lý thực bì bằng cách đốt toàn diện. Việc này cần sự vào cuộc của chính quyền UBND huyện, tiến tới ban hành quyết định cấm đốt thực bì trên đất có độ dốc lớn;

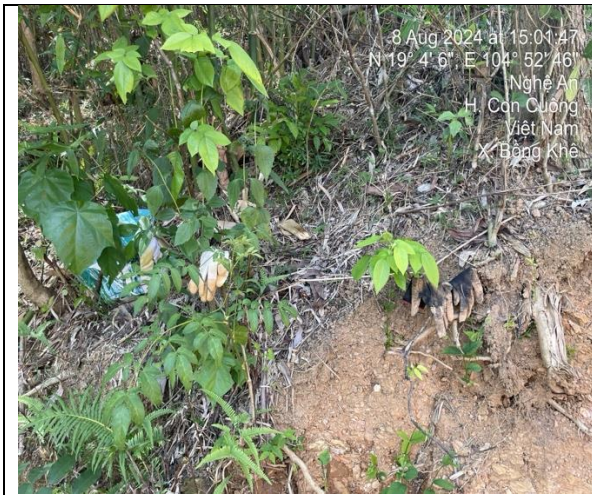
Mặc dù đã được tuyên truyền tập huấn, nhưng vẫn có một số lô rừng còn tồn tại rác. Nguyên do có một số chủ rừng chưa thay đổi nhận thức, một phần chủ rừng thuê tổ khai thác và thiếu nhắc nhở, giám sát việc gom rác, vệ sinh trên lô rừng.

*H3. Rác thải trên lô rừng*

- Tăng cường công tác giám sát khai thác, nhất là ở các lô sắp khai thác trong thời gian tới, nhằm hạn chế các lỗi về rác thải, vi phạm bảo vệ HLVS, làm đường vận xuất gây xói mòn.

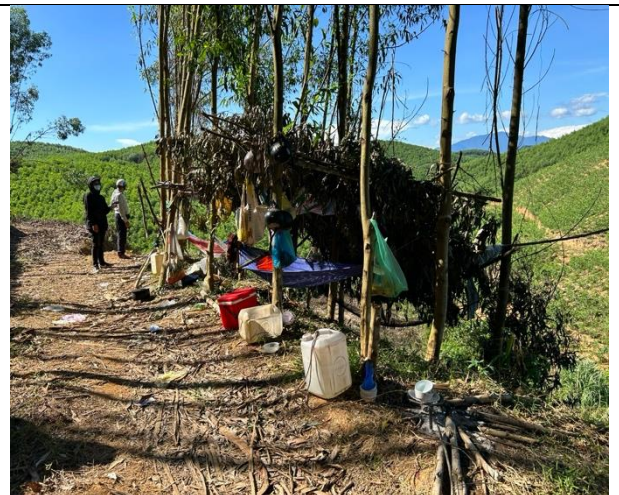
*H4. Rác thải tại khu vực lán trại tổ khai thác*

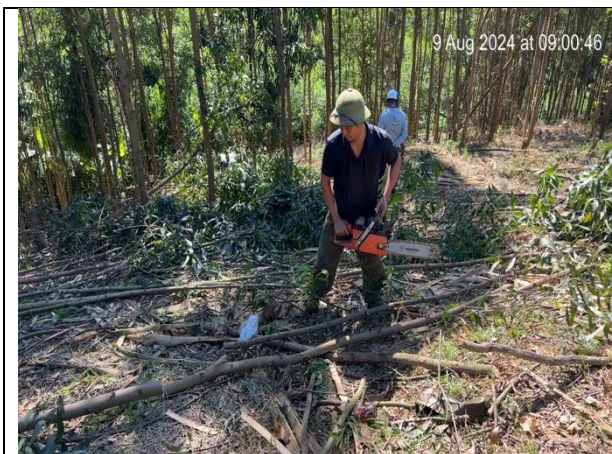
Công nhân khai thác chưa được trang bị đầy đủ phương tiện, đồ bảo hộ lao động  
 Hiện trường khai thác có nhiều gốc cắt chưa đúng kỹ thuật khai thác tác động thấp  
 Phỏng vấn một số công nhân khai thác được biết họ chưa được tập huấn về Khai  
 thác tác động thấp và ATLĐ trong các hoạt động lâm nghiệp

*H5. CN khai thác ko mang đồ BHLĐ tại Chi Khê*

- Thiết lập các tổ dịch vụ về khai thác, làm đường, vườn ươm... để dần đưa hệ thống CCR của nhóm vào vận hành chuyên nghiệp; đồng thời nâng cao hiệu quả sản xuất kinh doanh của Nhóm trong thời gian tới.

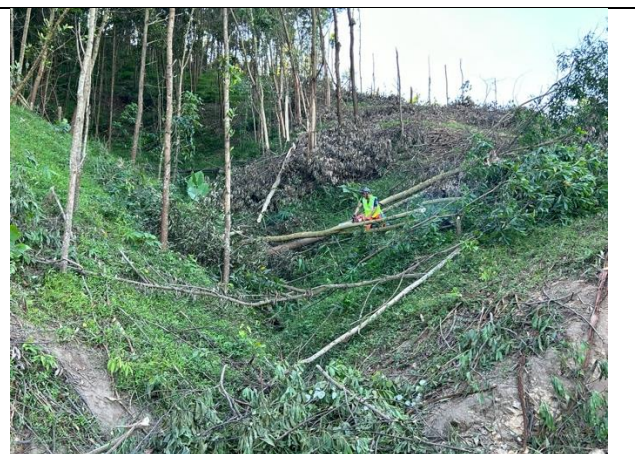
*H6. CN khai thác trang bị đồ BHLĐ đảm bảo tại Thạch Ngàn.*
